<b>RELATÓRIO FOTOGRÁFICO – MEDIÇÃO 04</b>	
<b>Entidade: MUNICÍPIO DE SÃO JOÃO DA PONTE.</b>	
<b>Objeto: OBRA REFORMA E AMPLIAÇÃO DA ESCOLA MUNICIPAL NÚCLEO FIRMIANO ANTUNES CORDEIRO – PROJETO MÃOS DADAS, NA COMUNIDADE VEREDA SALOBRA, DO MUNICÍPIO DE SÃO JOÃO DA PONTE – MG</b>	
<b>FOTO 01</b>	<b>FOTO 02</b>

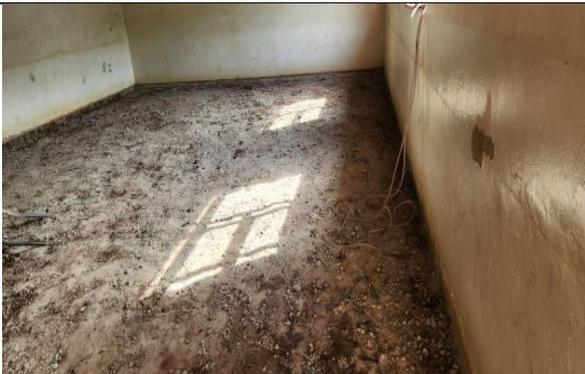
<b>Descrição:</b> Demolição de piso Sala 08	<b>Descrição:</b> Escavação de baldrames e reaterro de sapatas
<b>FOTO 03</b>	<b>FOTO 04</b>

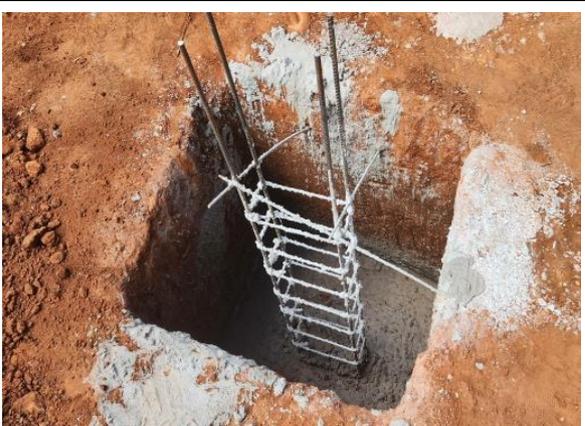
<b>Descrição:</b> Armação e concretagem de sapatas	<b>Descrição:</b> Armação de sapatas

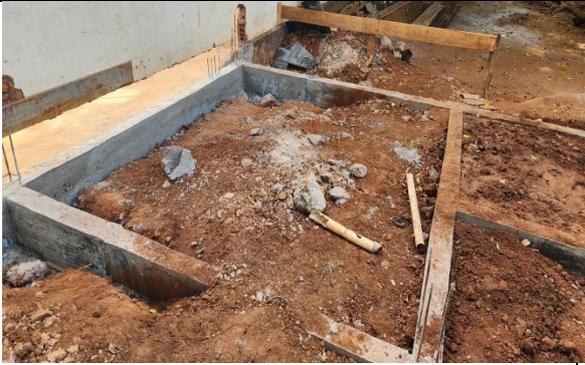
<p style="text-align: center;"><b>FOTO 05</b></p>

<p><b>Descrição:</b> Execução de baldrames</p>	<p><b>Descrição:</b> Conclusão de reboco do muro</p>
<p style="text-align: center;"><b>FOTO 07</b></p>

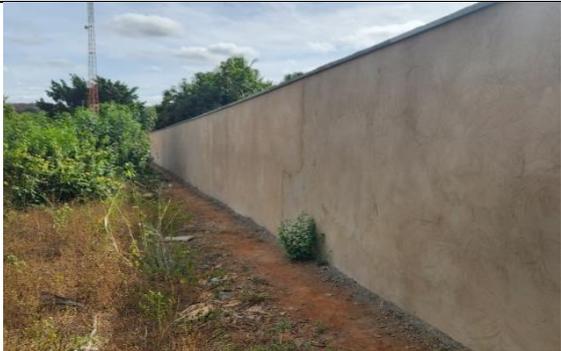
<p><b>Descrição:</b> Conclusão de reboco do muro</p>	<p><b>Descrição:</b> Chapisco do muro (lado externo)</p>
<p style="text-align: center;"><b>FOTO 09</b></p>

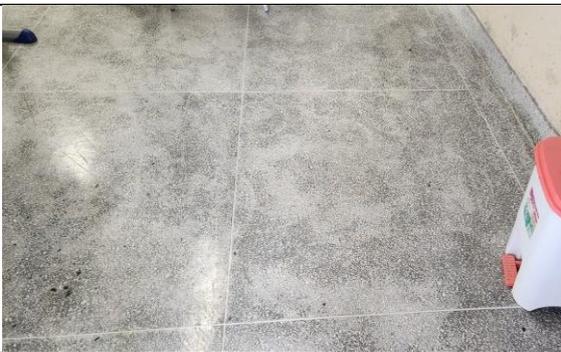
<p><b>Descrição:</b> Piso e rodapé de granilite da Sala infantil 01</p>	<p><b>Descrição:</b> Piso e rodapé de granilite da Sala 09</p>

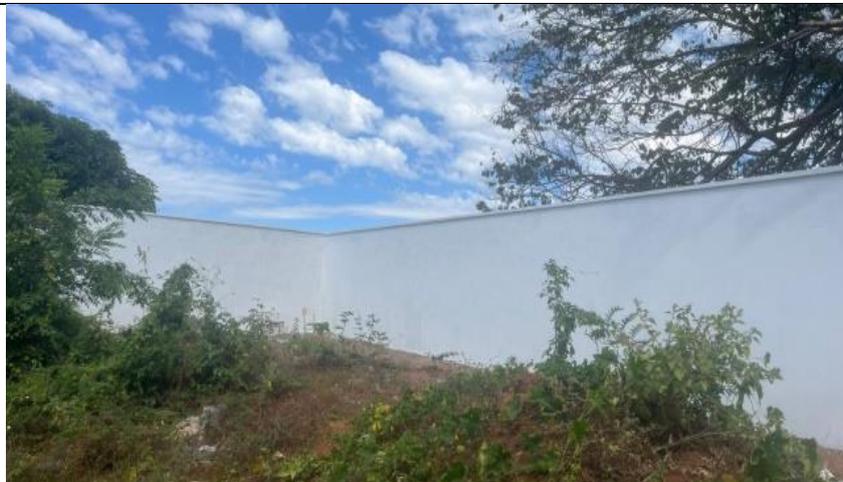
**FOTO 11**

**Descrição:** Caição em muro (lado interno)
